Dorpsgezicht Hansbeke

Beheersplan

Dorpskern Hansbeke (Nevele)

April 2018

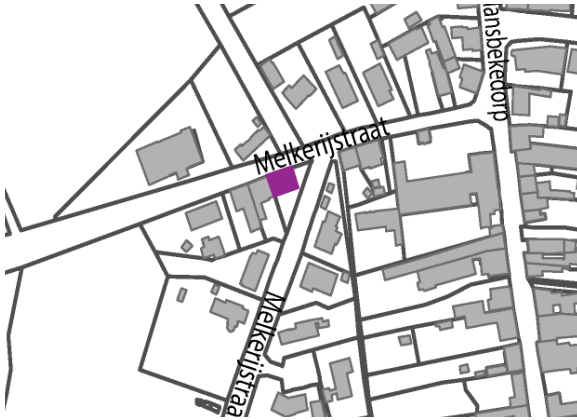
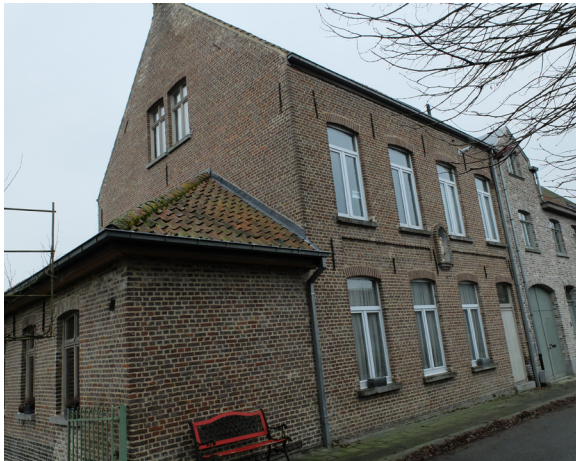
MELKERIJSTRAAT 9 (ID VASTGESTELDE INVENTARIS: 35264)

De bakgoot past niet binnen het karakter van de woning. De ramen werden ingevuld met recent schrijnwerk en doen afbreuk aan het historische karakter. Het houtwerk bladdert af en vertoont droogscheuren. Het parement is op verschillende plaatsen vervuild.

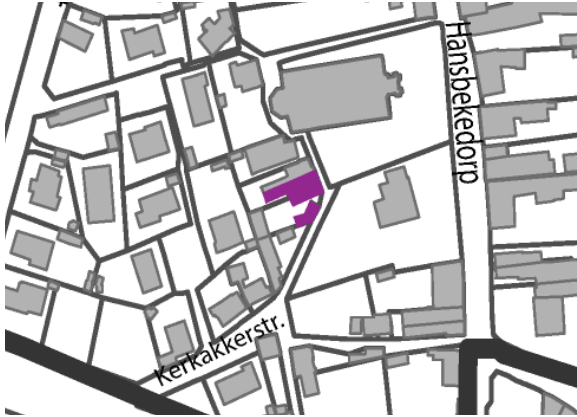
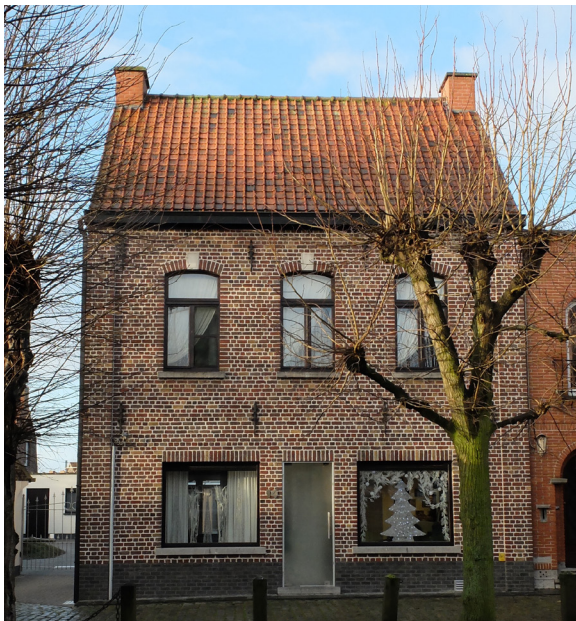
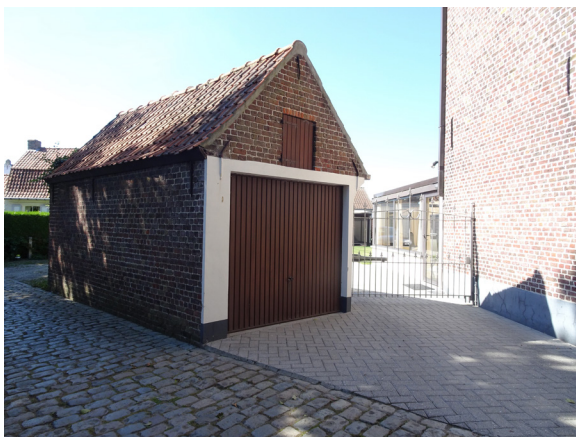
KERKAKKERSTRAAT 14 (ID VASTGESTELDE INVENTARIS: 35251)

De algehele toestand van het gebouw is goed. Er zijn op het eerste zicht geen grote gebreken op te merken. De rolluikkasten aan de ramen op het gelijkvloers en de eerste verdieping passen niet bij het karakter van het gebouw.

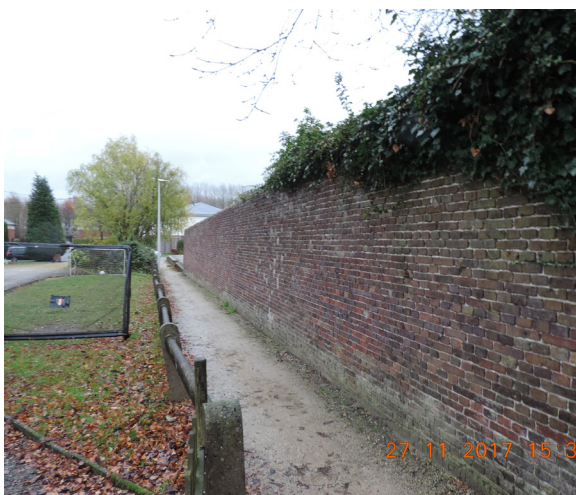
Bij de bakstenen muur is het voegwerk uitgespoeld waardoor vocht kan indringen in het metselwerk. De dakpannen die fungeren als dekstenen zijn op veel plaatsen weggevallen waardoor regenwater rechtstreeks in het metselwerk kan dringen. Op het uiteinde is de muur deels afgebroken met afbrokkelende bakstenen tot gevolg. Het andere uiteinde wordt overwoekerd door planten.

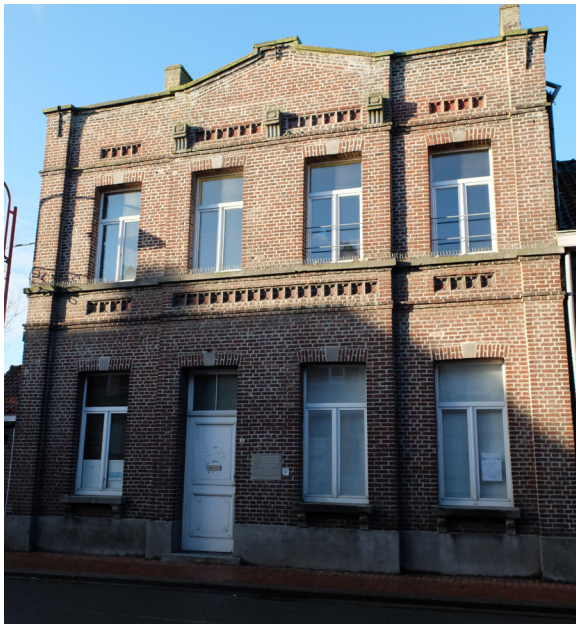
HANSBEKEDORP 35 (ID VASTGESTELDE INVENTARIS: 35226)

De schilderlagen van het schrijnwerk bladderen plaatselijk af en de gevels zijn een beetje vervuild. Verder lijken er op het eerste zicht geen concrete gebreken te zijn. De originele opbouw is nog bewaard, inclusief de oude indeling van de ramen waardoor het historische karakter van het gebouw bewaard bleef.
