Dorpsgezicht Hansbeke

Beheersplan

Dorpskern Hansbeke (Nevele)

April 2018

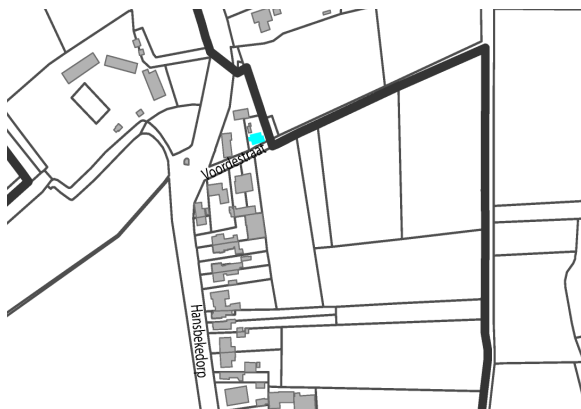
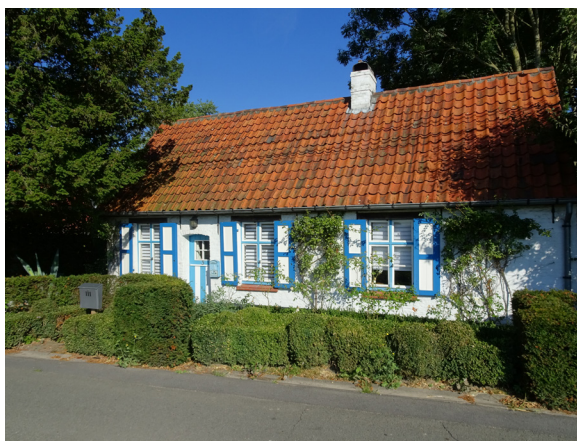
VOORDESTRAAT 3 (ID VASTGESTELDE INVENTARIS: 35331)

Het pand bezit alle essentiële kenmerken van een (boeren)arbeiderswoning.

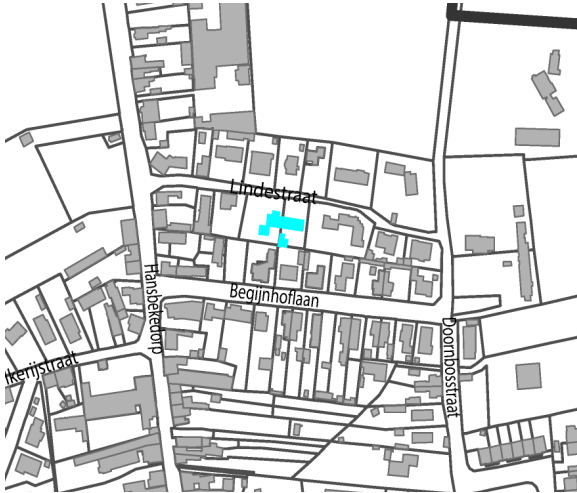
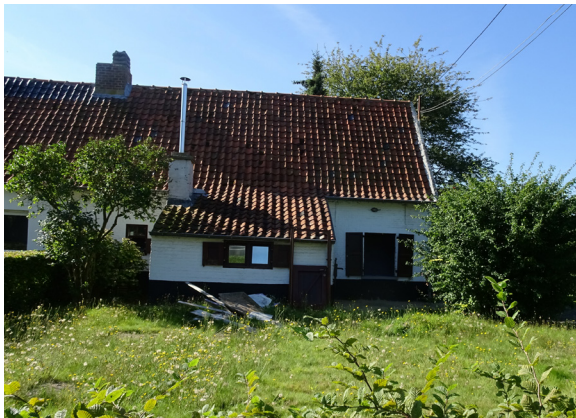
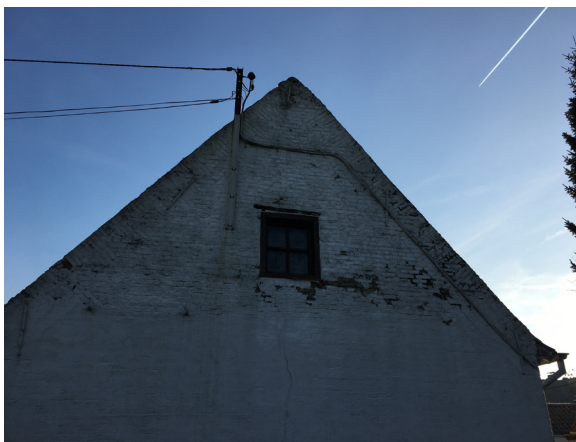
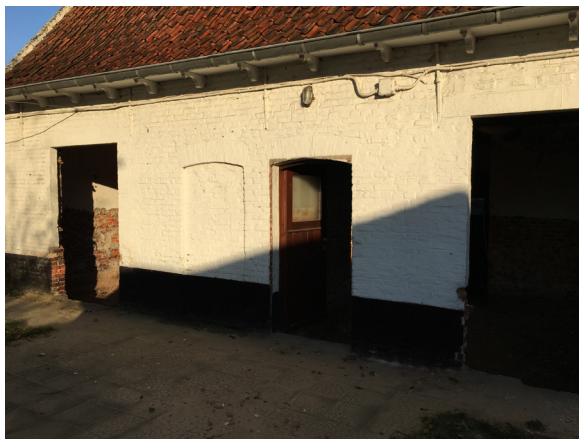
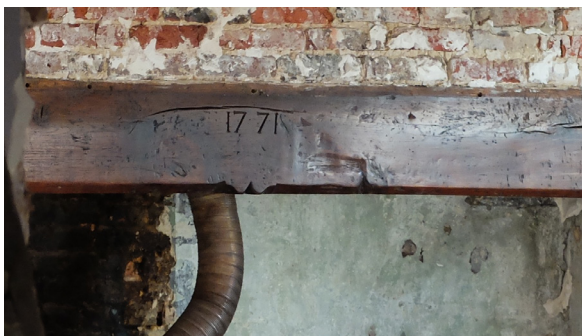
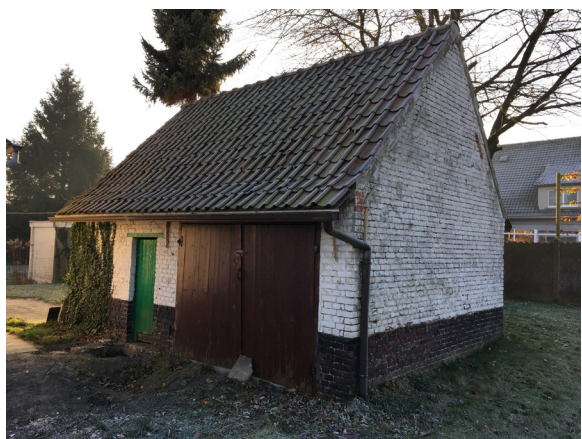
LINDESTRAAT 6 (ID VASTGESTELDE INVENTARIS: 35262)

Vermits tijdens de inventarisatie verbouwingswerken bezig waren, is het moeilijk om een correcte diagnose op te maken. De hoeve ontbreekt houten kruisramen in groen-witte kleur die hier vermoedelijk wel aanwezig waren (zie Lindestraat 8 en historische nota). Er werden achteraan nieuwe deuropeningen ingebracht die groter zijn dan de oude deuropeningen.

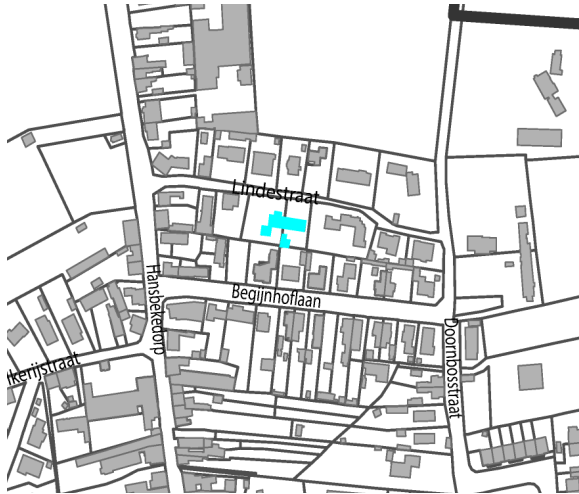
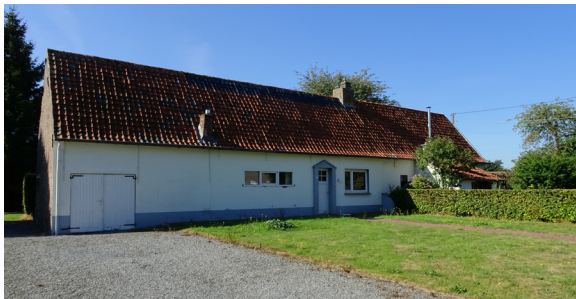
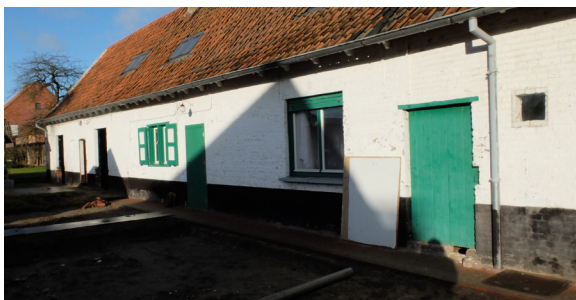
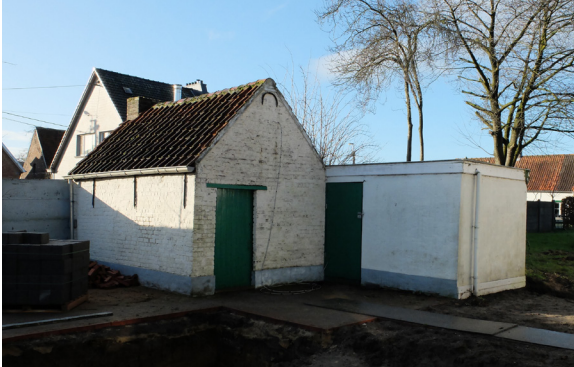
LINDESTRAAT 8 (ID VASTGESTELDE INVENTARIS: 35262)

Vermits tijdens de inventarisatie verbouwingswerken bezig waren, is het moeilijk om een correcte diagnose op te maken. De noordelijke gevel is doorgebroken met ramen en deuren, en is dus niet meer blind. Er is nog één houten kruisraam met luiken aanwezig. Het raam met rolluik past niet binnen deze typologie.

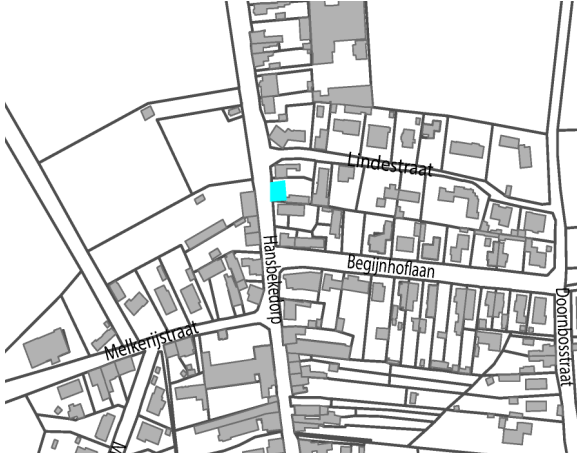
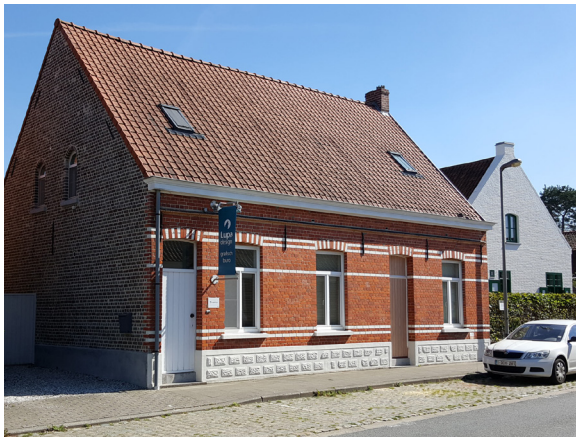
HANSBEKEDORP 68

De elementen die typerend zijn voor een (boeren) arbeiderswoning ontbreken hier. De woning werd vermoedelijk begin 20e eeuw aangepast, waarbij de dakpannen en de gevelstenen vervangen werden.

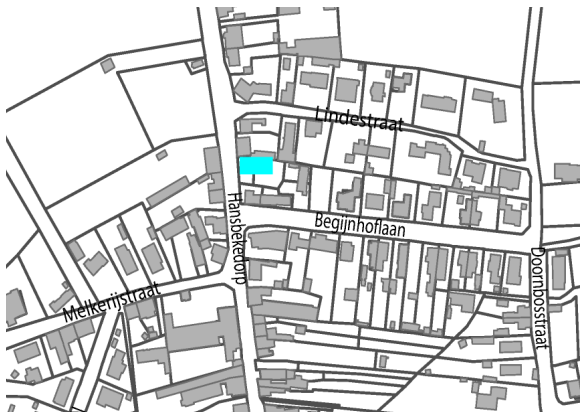
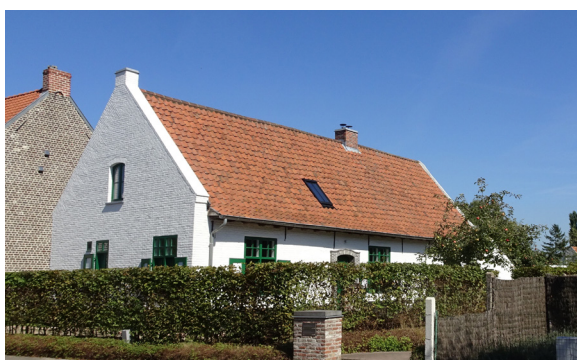
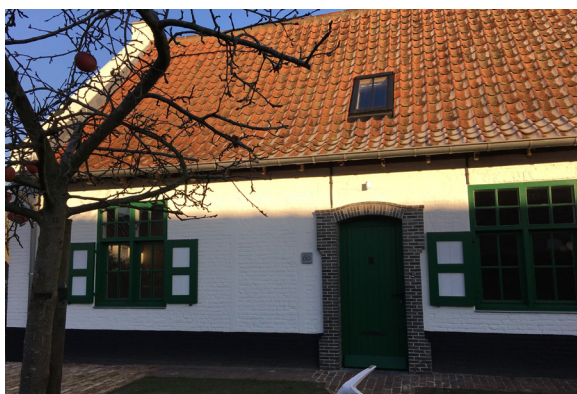
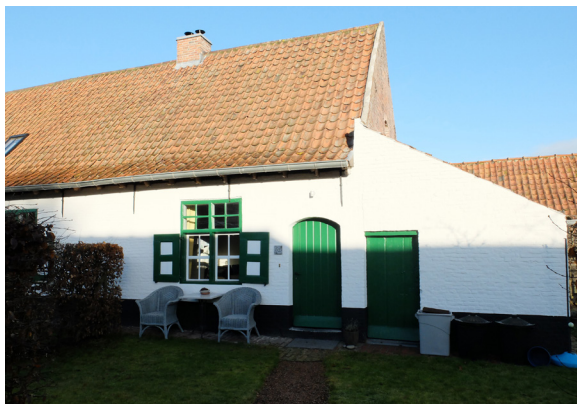
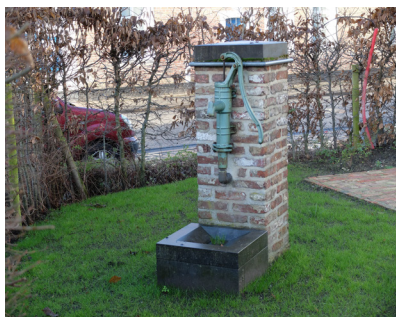
HANSBEKEDORP 60-62 (ID VASTGESTELDE INVENTARIS: 35231)

Het pand bevat alle elementen die beeldbepalend zijn en is eveneens in zeer goede staat.

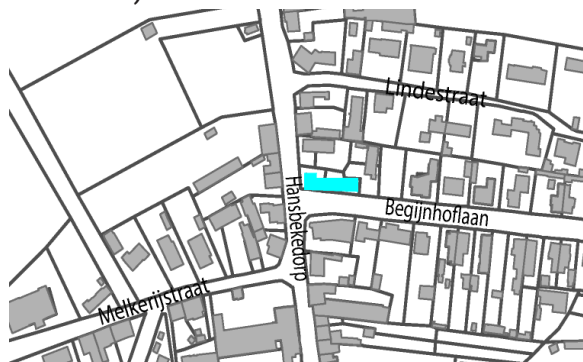
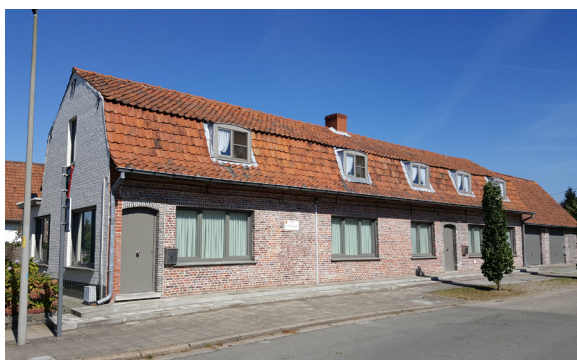
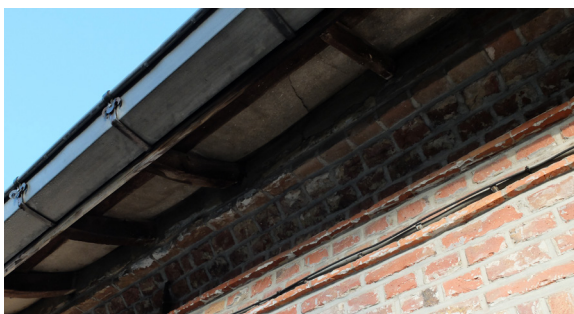
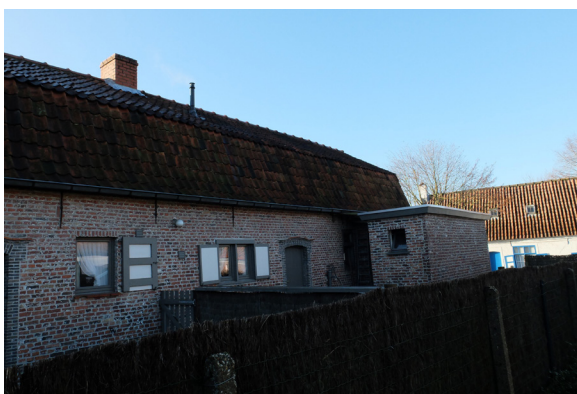
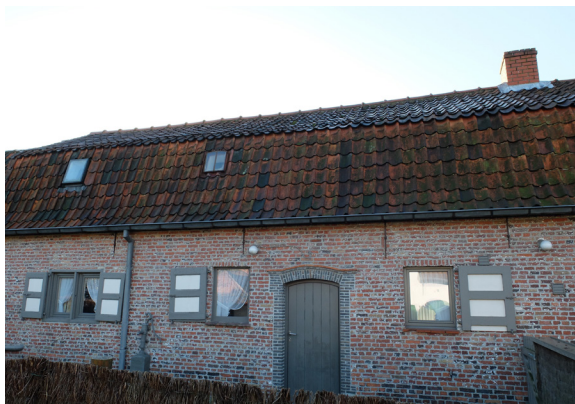
BEGIJNHOFLAAN 1-3 (ID VASTGESTELDE INVENTARIS: 35186)

De gevel is niet meer gekaleid, wat het authentieke karakter van het geheel van het 'begijnhofje' aantast. Aan de zuidelijke gevel zijn er geen luiken meer aanwezig, noch houten kruisramen. De nieuwe voordeuren en de garagepoorten passen eveneens niet in het geheel. Er is geen groen-witte kleur toegepast. De afsluitingen van de tuintjes werd in minder geschikt materiaal uitgevoerd, die niet goed integreren bij het binnenerf en een erg 'gesloten' karakter hebben ten opzichte van de groenafsluitingen bij de overige gebouwen op het begijnhofje.

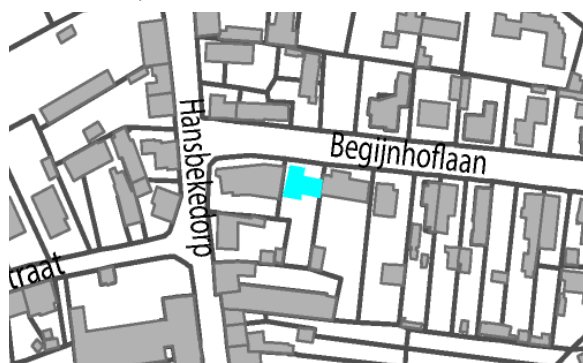
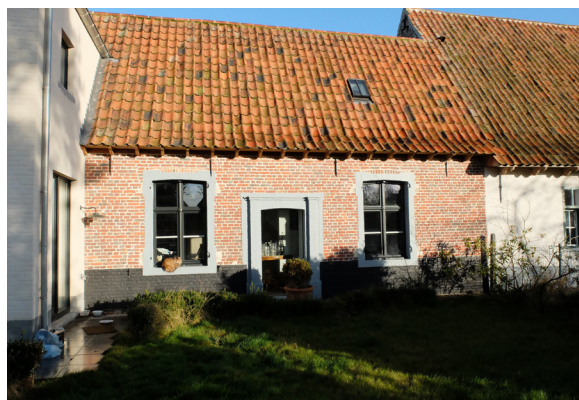
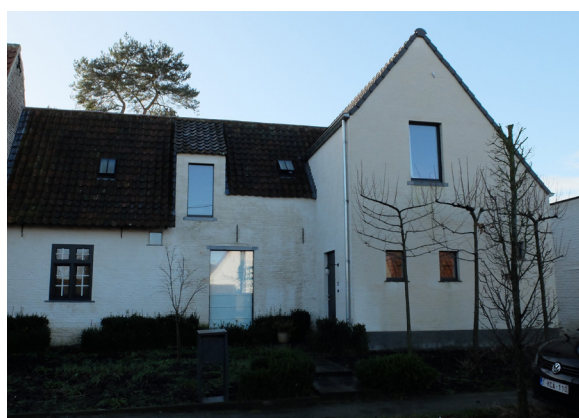
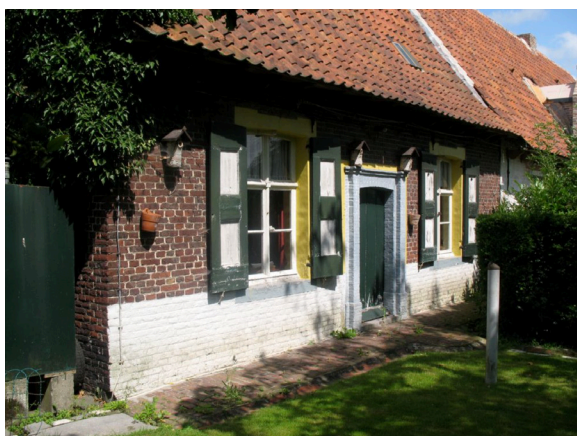
BEGIJNHOFLAAN 2 (ID VASTGESTELDE INVENTARIS: 35187)

Er zijn geen groen-witte luiken meer aanwezig (die er wel zijn bij het aanpalende beschermde pand). In de noordelijke gevel werden nieuwe ingrepen gedaan, waardoor het dak voor een stuk verhoogd werd. Het gebouw is een zeer goede staat.

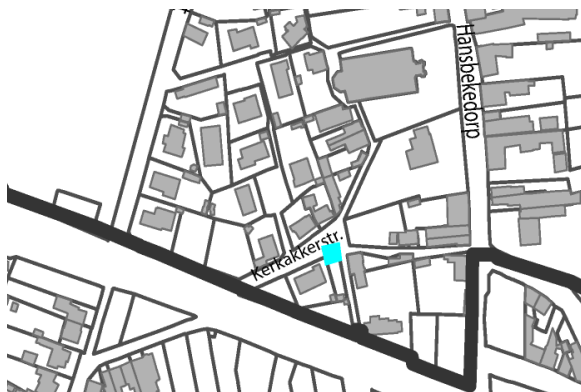
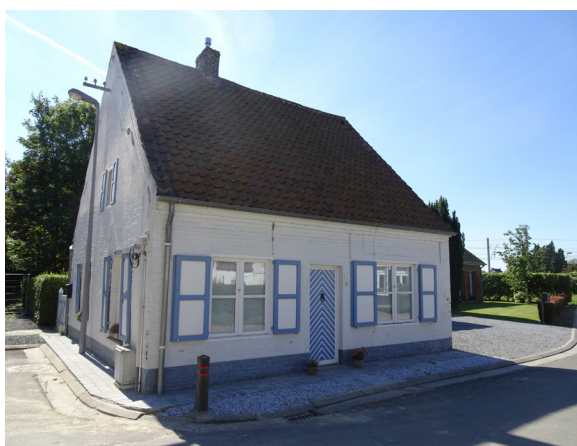
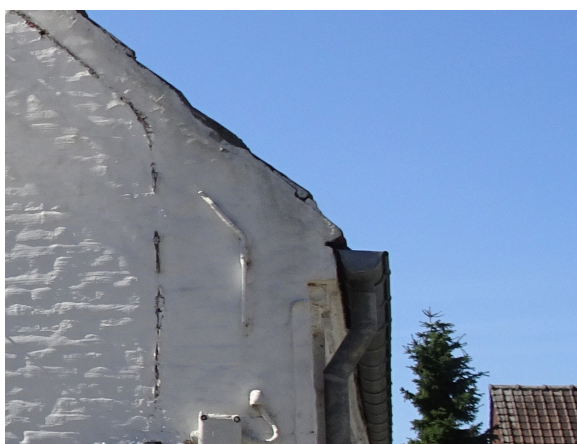
KERKAKKERSTRAAT 2 (ID VASTGESTELDE INVENTARIS: 35245)

Het schilderwerk bladdert op verschillende plaatsen af. Het oorspronkelijke schrijnwerk werd vervangen door grotere ramen. De deuropening is niet meer getoogd. De deur is vervangen door een modern exemplaar. Daarnaast is de dakoversteek die hier hoogstwaarschijnlijk aanwezig was, vervangen door een hanggoot.

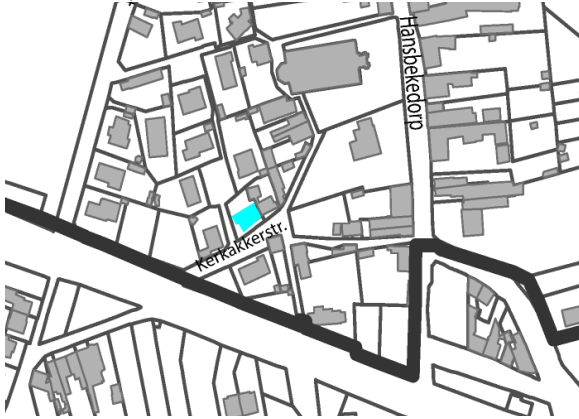
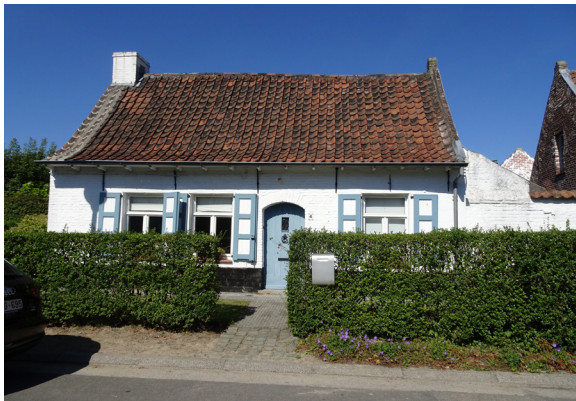
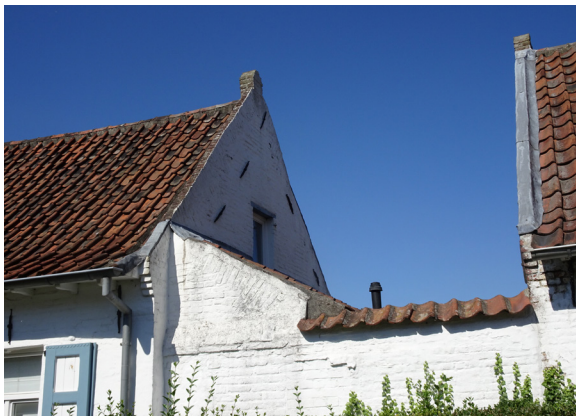
KERKAKKERSTRAAT 4 (ID VASTGESTELDE INVENTARIS: 35247)

De hoeve heeft alle elementen die de (boeren)arbeiderswoning typeert. Het gebouw bevindt zich op het eerste zicht in een goede staat.

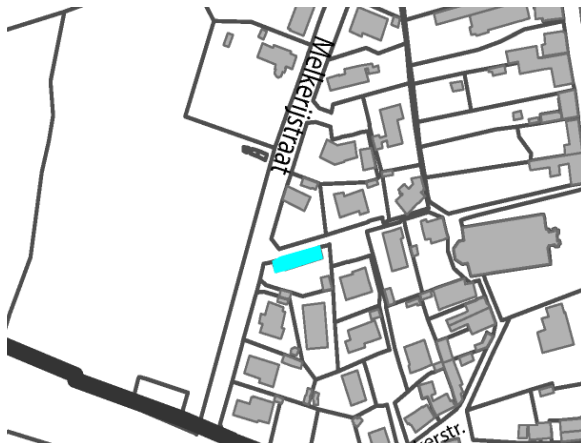
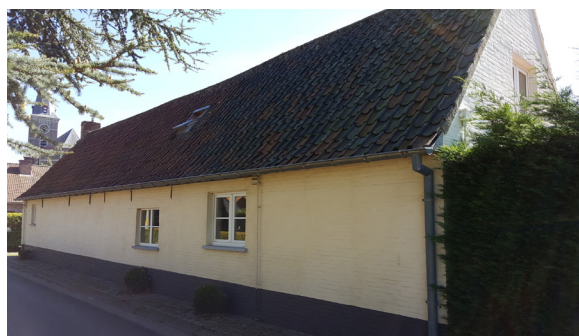
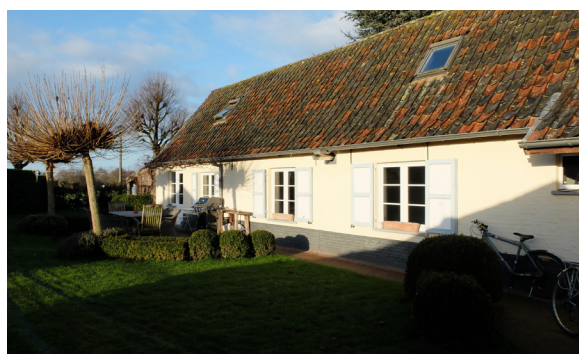
KERKAKKERSTRAAT 23

De verf van het houten luikje in de oostelijke kopse gevel bladdert af. De noordelijke gevel is nog nagenoeg blind gebleven. Er zijn geen houten kruiskozijnen meer aanwezig. De deur- en raamopeningen werden vermoedelijk vergroot en zijn niet meer getoogd.

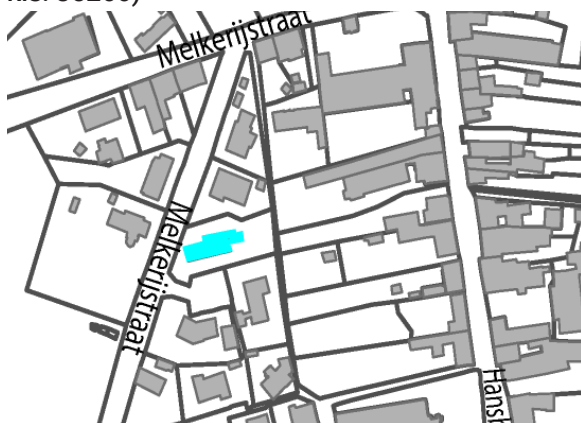
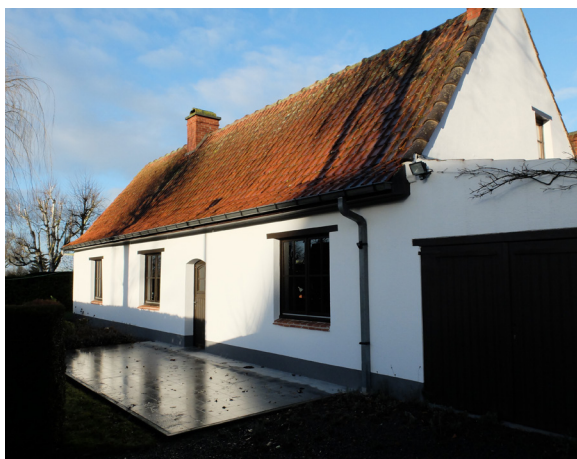
MELKERIJSTRAAT 16 (ID VASTGESTELDE INVENTARIS: 35266)

De gevel werd bepleisterd, dit was niet de originele toestand van het gebouw. De houten kruiskozijnen zijn niet meer aanwezig, noch de houten luiken. De ramen werden vermoedelijk vergroot. De deur is nog wel getoogd. De dakoversteek met houten klossen is niet meer aanwezig. Het grote verharde terras aan voorzijde integreert qua materiaalkeuze minder bij het geheel.

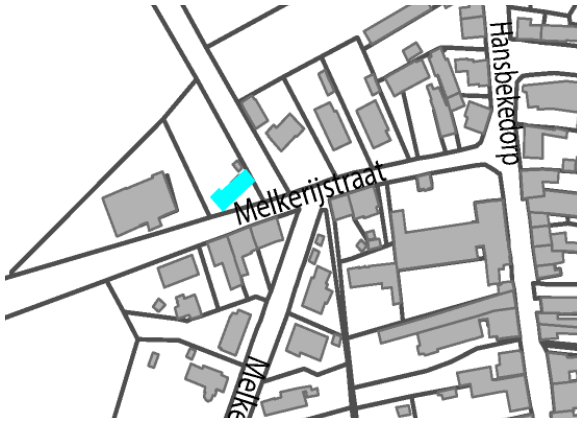
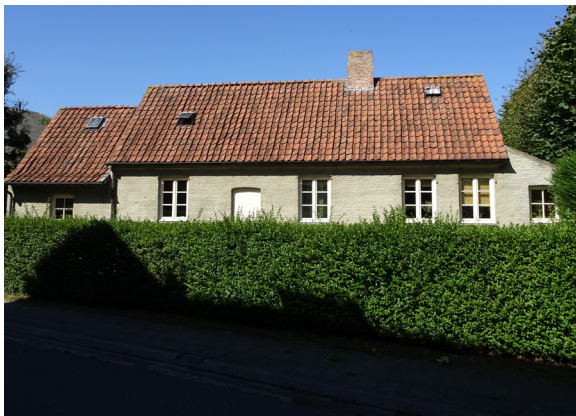
MELKERIJSTRAAT 22 (ID VASTGESTELDE INVENTARIS: 35268)

Er zijn geen luiken meer aanwezig. De ramen werden vermoedelijk vergroot, ze hebben geen houten kruiskozijsen meer. In de noordelijke gevel werd een groot raam ingebracht waardoor ze niet meer fungeert als blinde gevel.

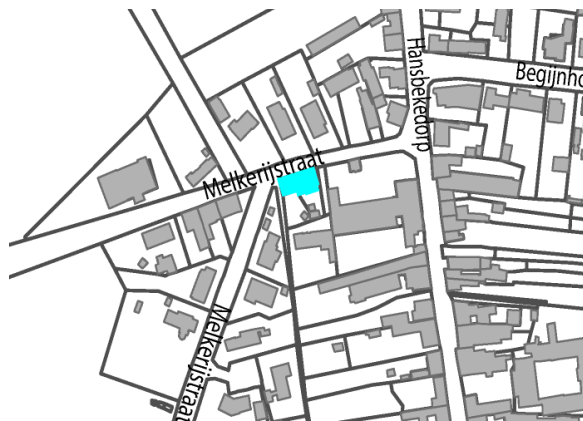
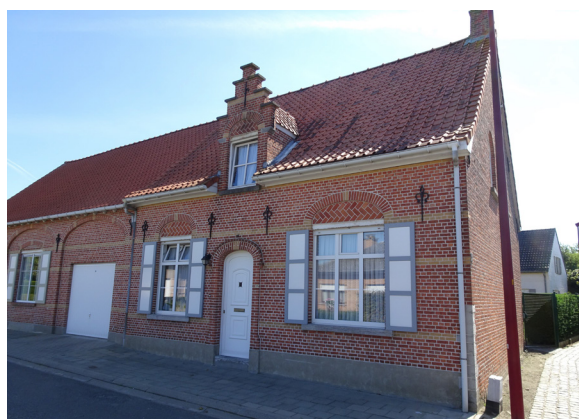
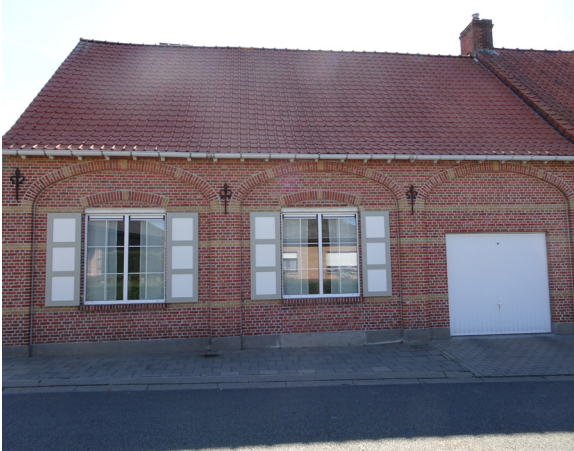
MELKERIJSTRAAT 26-28

Het gebouw bevindt zich algemeen in een goede staat. Het oorspronkelijk schrijnwerk is niet meer aanwezig, de raamopeningen werden eveneens vergroot. De luiken zijn niet in een blauw-witte kleur geschilderd.

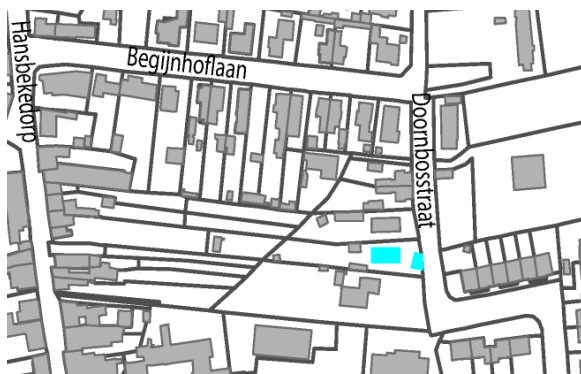
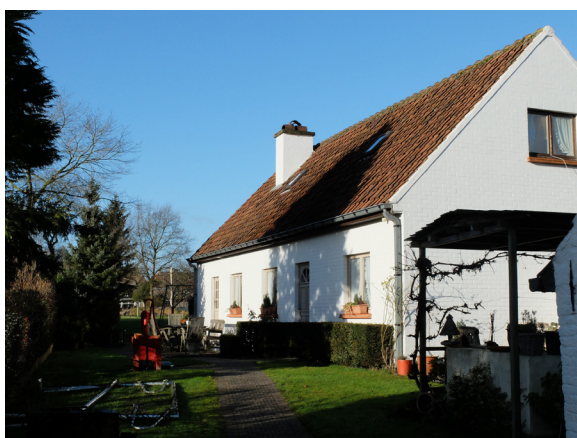
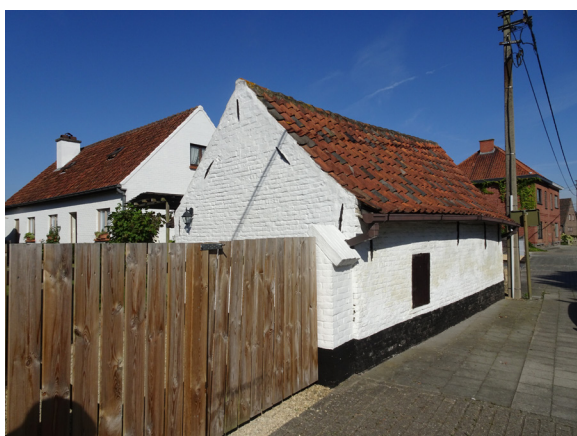
DOORNBOSSTRAAT 12

Aangezien het hoofdgebouw nieuw opgetrokken werd, zijn er hier geen originele elementen meer aanwezig. De oriëntatie van de zuidelijke gevel werd hier wel aangehouden. Het schuurtje is nog historisch en bevindt zich in goede staat.

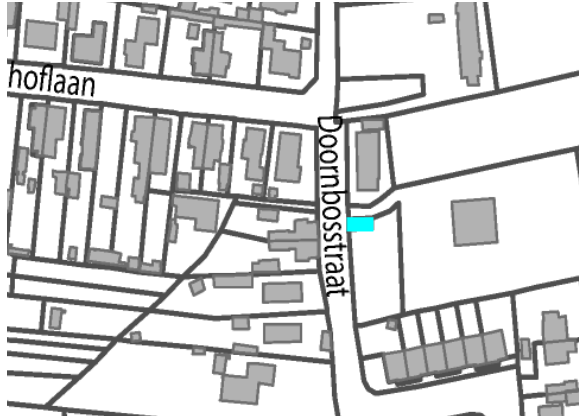
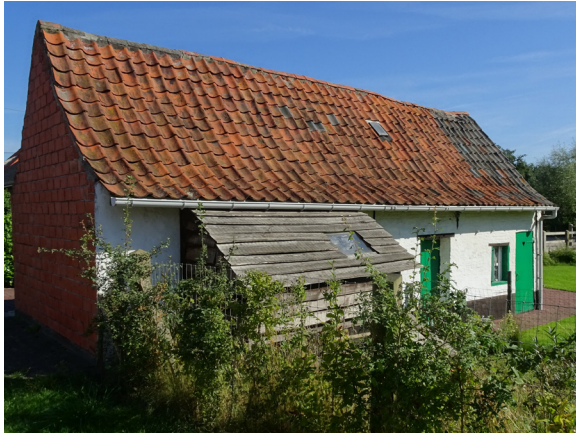
DOORNBOSSTRAAT 9A

De westelijke muur werd vervangen door snelbouwstenen. Verder is het schuurtje in een goede staat.

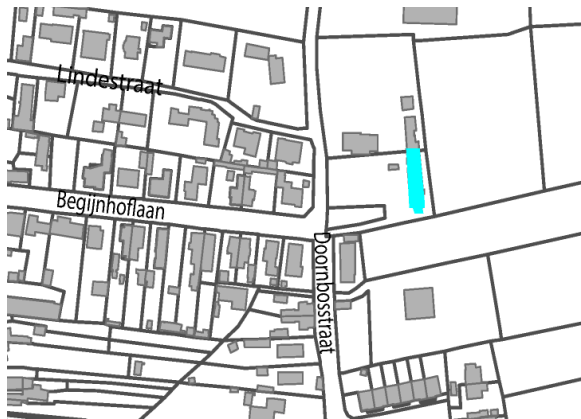
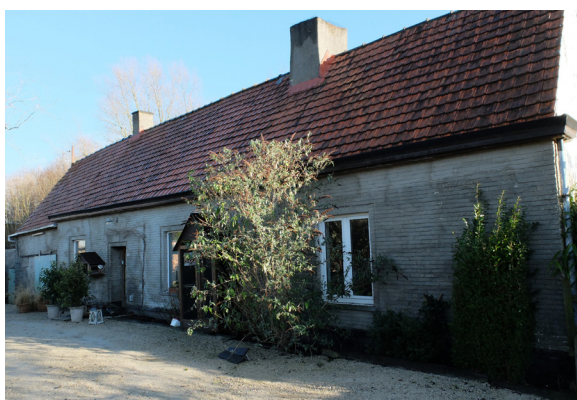
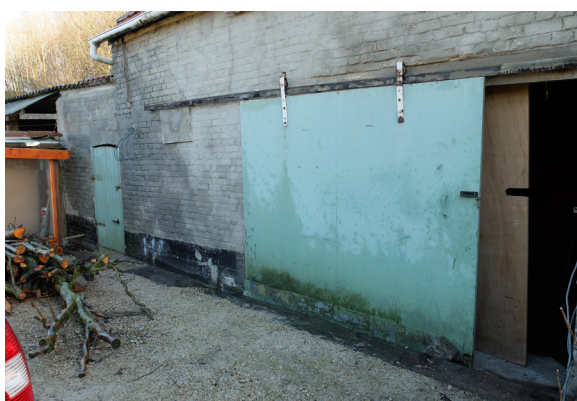
DOORNBOSSTRAAT 7

Aan het hoofdgebouw werd een niet-historische bakgoot aangebracht, bij het schuurtje een hanggoot uit PVC die niet in het historische kader past. De raamopeningen zijn vergroot en er is geen origineel schrijnwerk meer aanwezig. Er zijn ook geen houten luiken meer aanwezig. Ook de deuropening is nieuw. De gevel is vervuild en de ijzeren elementen zijn roestig.

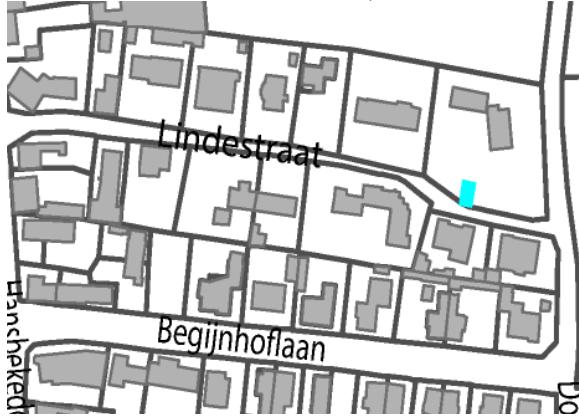
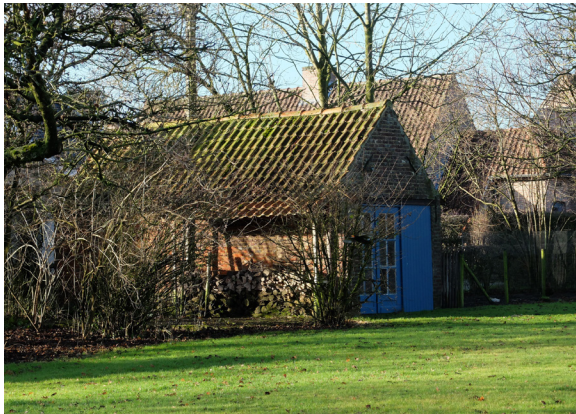
**DOORNBOSSTRAAT 2 (SCHUURTJE) (ID INVENTARIS
BOUWKUNDIGE RELICTEN: 35263)**

Het boerenhuis is verdwenen en vervangen door een nieuw gebouw. Enkel het schuurtje is nog bewaard gebleven. Het schuurtje bevindt zich in goede staat.

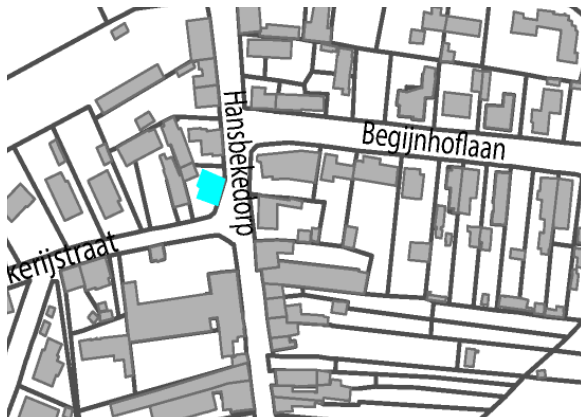
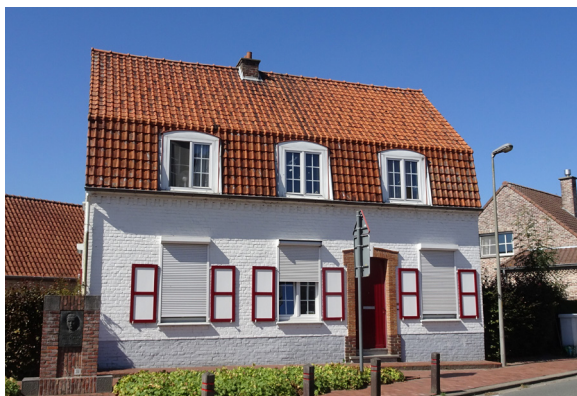
HANSBEKEDORP 37

De hoeve werd grondig verbouwd ten opzichte van begin 20e eeuw (zie historische nota) en er werd een nieuw mansardedak opgezet. De ramen en de luiken zijn niet in proportie. Er werden rolluikkasten toegevoegd. De luiken zijn in een rood-witte kleur geschilderd, wat niet past binnen het dorpskader.

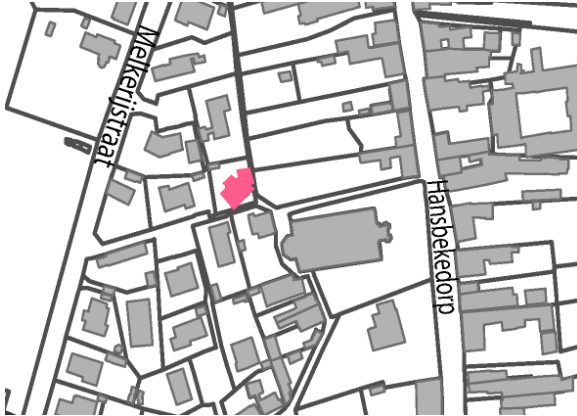
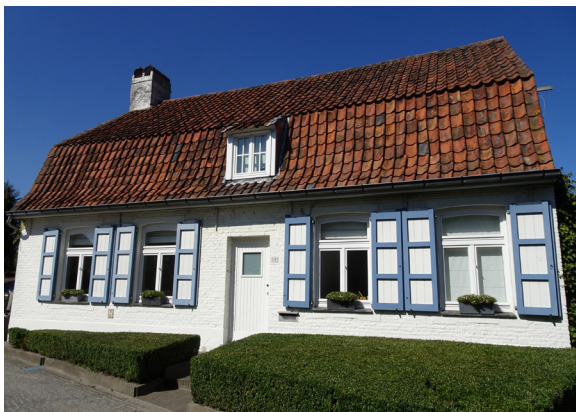
KERKAKKERSTRAAT 18 (ID VASTGESTELDE INVENTARIS: 35253)

Het gebouw bevindt zich algemeen in een goede staat. Het oorspronkelijke schrijnwerk is verdwenen.

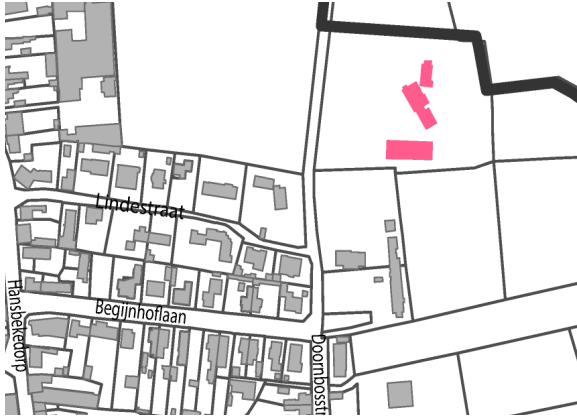
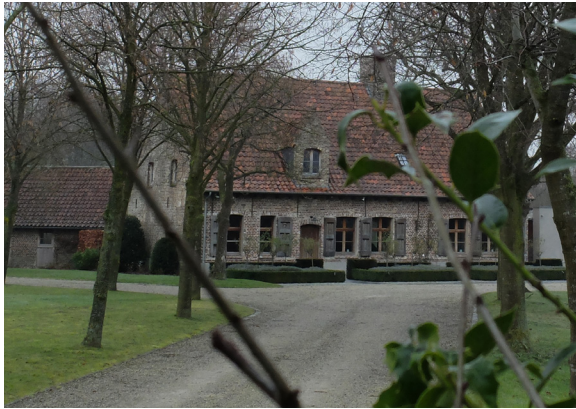
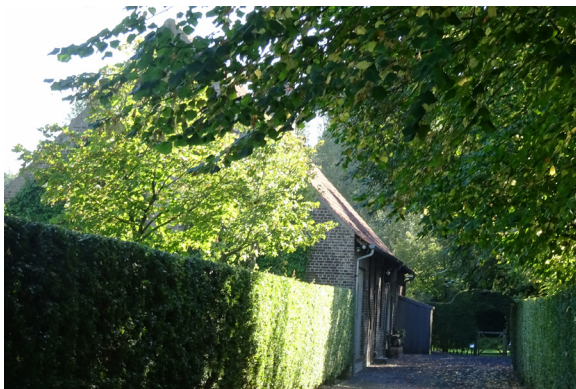
DOORNBOSSTRAAT 1

De gebouwen zijn op het eerste zicht in zeer goede staat. Alle kenmerken van een dorps hoeve zijn hier aanwezig.

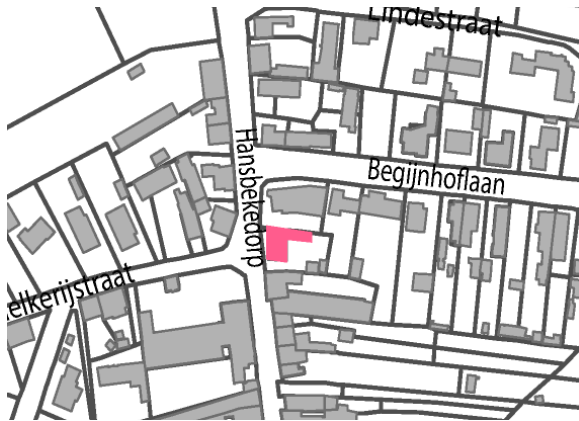
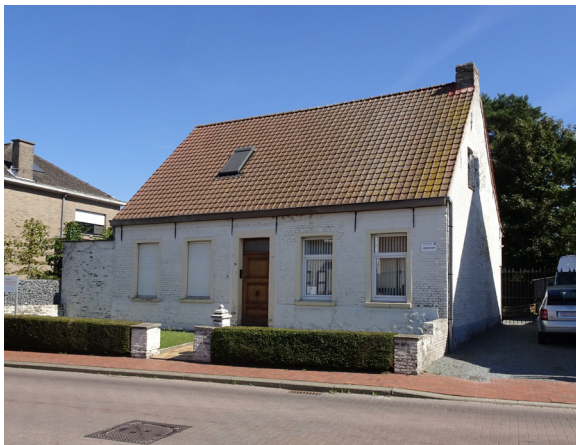
HANSBEKEDORP 56 (ID VASTGESTELDE INVENTARIS: 35230)

De gevels zijn oorspronkelijk niet beschilderd of gekaleid, in tegenstelling tot de hoeves.

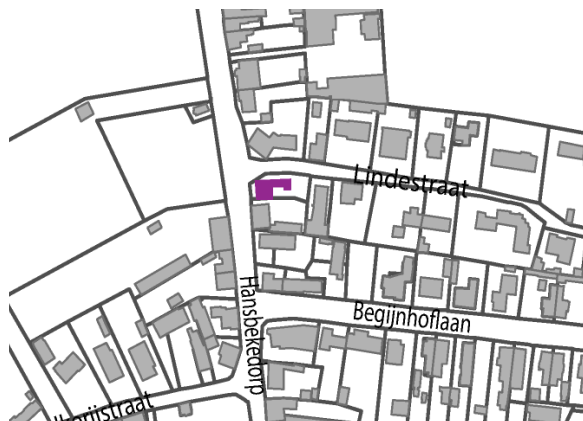
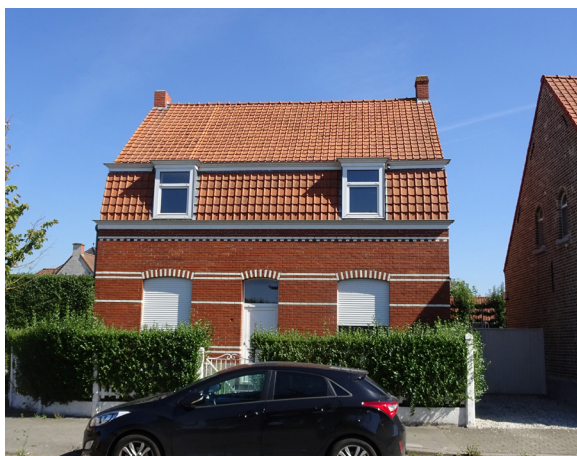
HANSBEKEDORP 70

Het pand bevindt zich op het eerste zicht in goede staat. Het nieuwe schrijnwerk doet afbreuk aan het historische karakter van het gebouw.

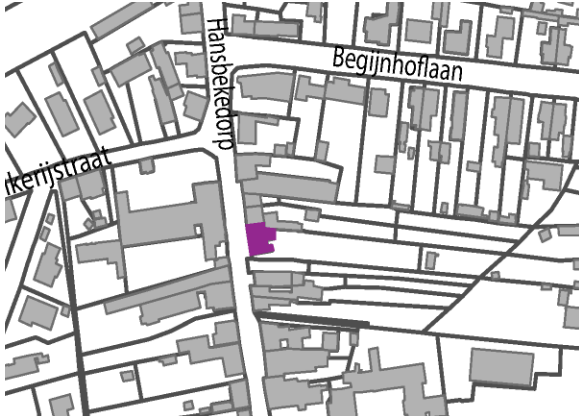
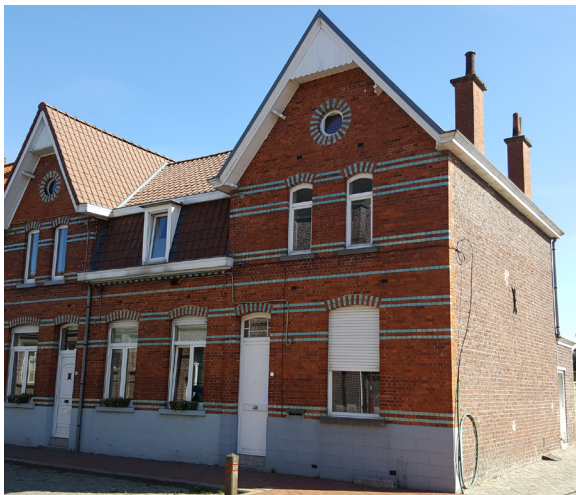
HANSBEKEDORP 44-46

Het PVC-schrijnwerk doet afbraak aan het historische karakter. Algemeen bevinden de panden zich op het eerste zicht in goede staat.

Het PVC-schrijnwerk dat storend werkt in het gevelbeeld wordt vervangen door houten schrijnwerk met eenvoudige profilering dat beter integreert bij het geheel (zie ook afwegingskader 'historisch schrijnwerk' van het Agentschap Onroerend Erfgoed).

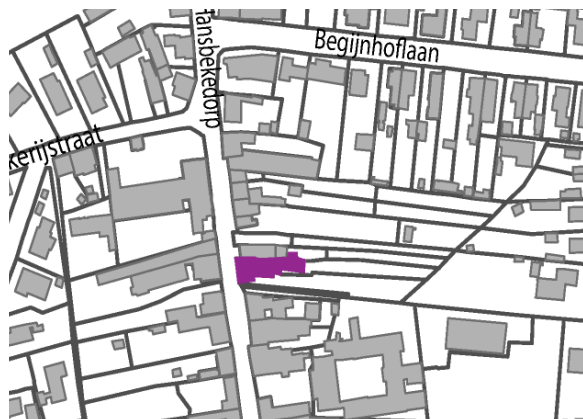
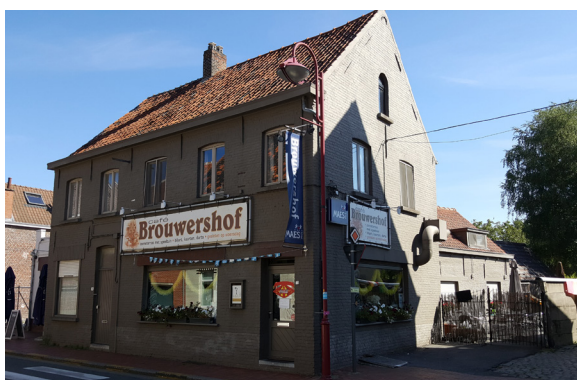
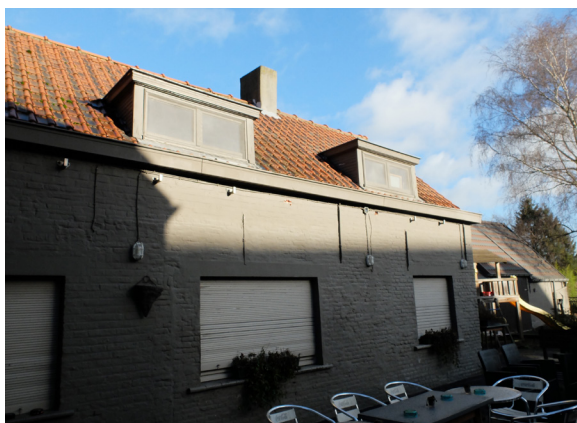
HANSBEKEDORP 36-38

De gevels zijn thans geschilderd, maar dit was vroeger niet het geval. Op de gelijkvloers zijn de oorspronkelijke ramen vervangen door een uitstalraam. Hier waren oorspronkelijk getoogde ramen met luiken aanwezig (zie hoofdstuk 2. Historische nota).

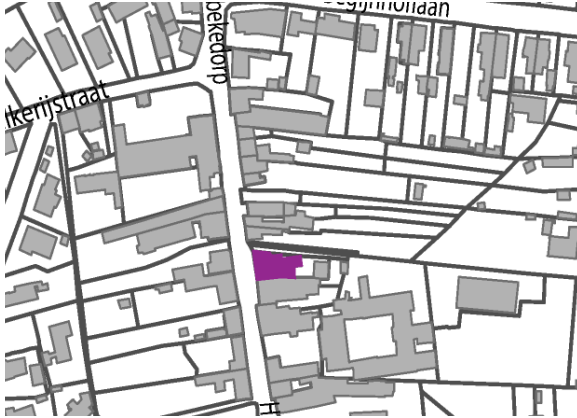
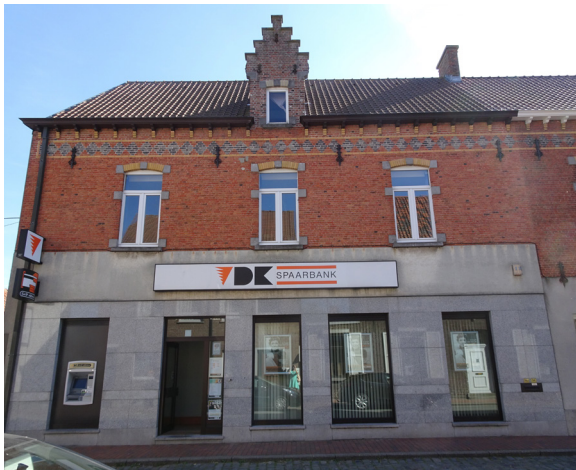
HANSBEKEDORP 34-34BIS

De nieuwe winkelpui doet afbraak aan het historische karakter van het pand. Algemeen is het gebouw op het eerste zicht wel in goede staat.

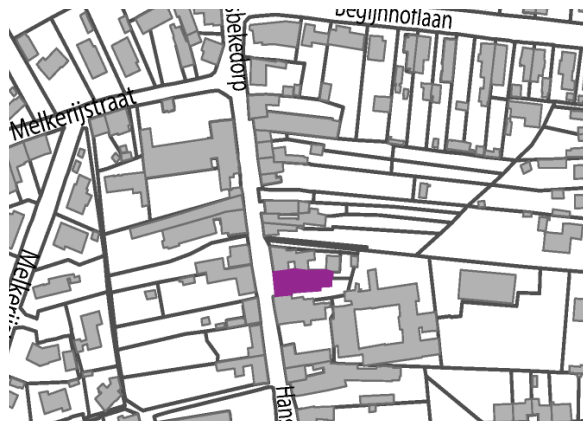
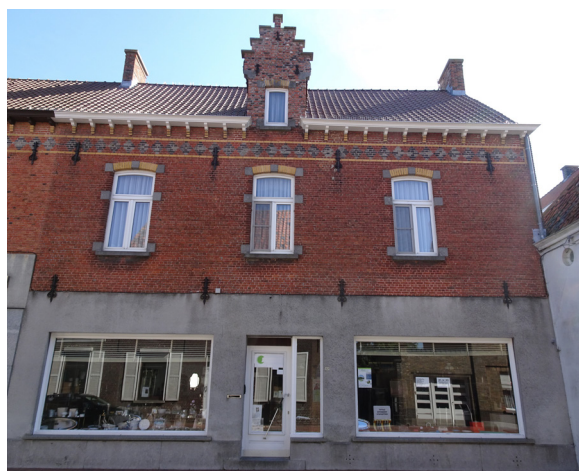
HANSBEKEDORP 32

De nieuwe winkelpui doet afbraak aan het historische karakter van het pand. Algemeen is het gebouw op het eerste zicht in goede staat.

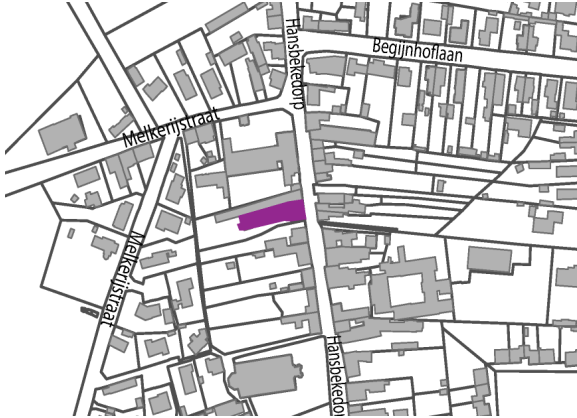
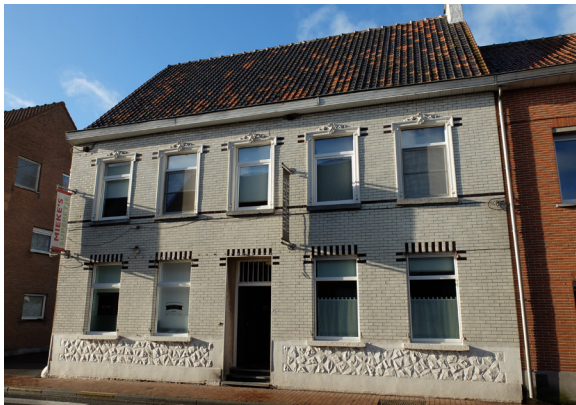
HANSBEKEDORP 27

Op het gelijkvloers waren vroeger luiken aanwezig (zie hoofdstuk 2. Historische nota), deze zijn thans verdwenen. Verder zijn er geen gebreken vast te stellen, het gebouw is op het eerste zicht in goede staat.

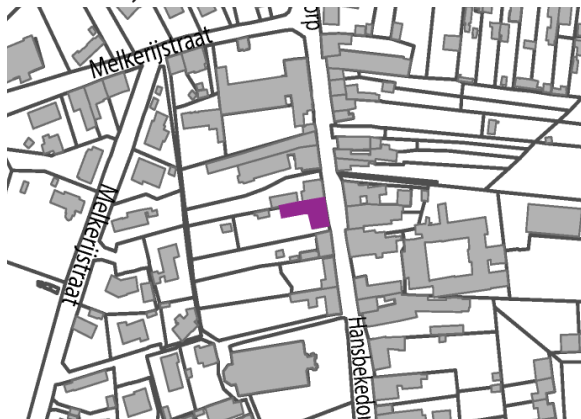
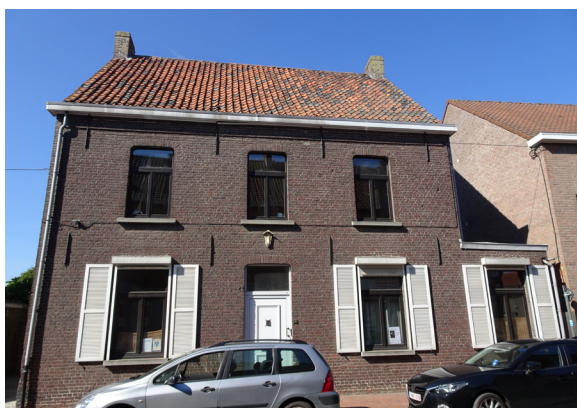
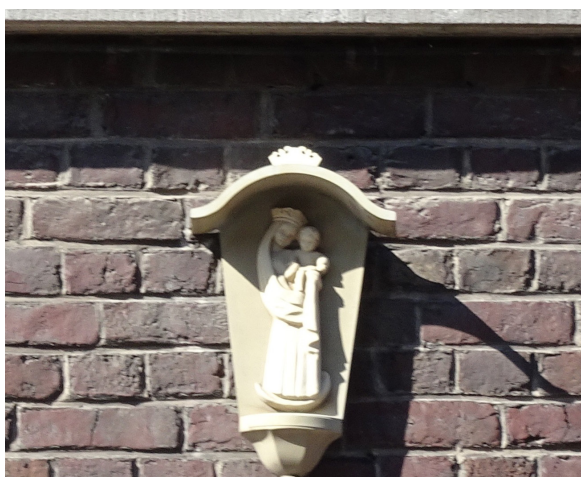
HANSBEKEDORP 23 (ID VASTGESTELDE INVENTARIS: 35223)

De rolluikkasten en nieuwe luiken doen afbreuk aan het historische karakter van het pand.

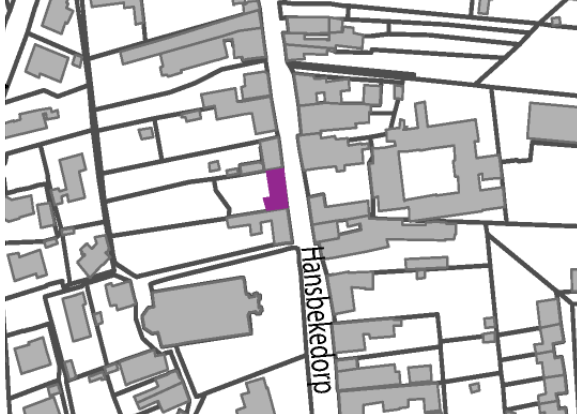
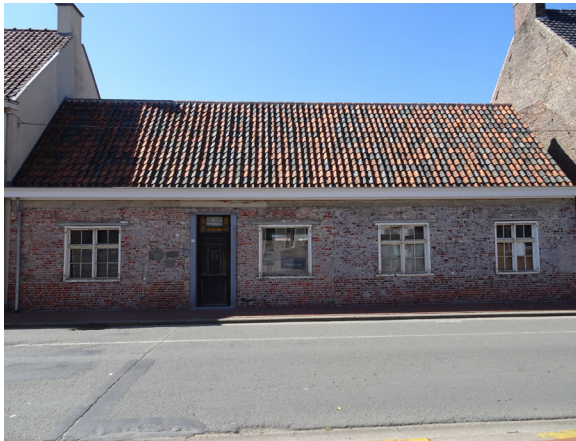
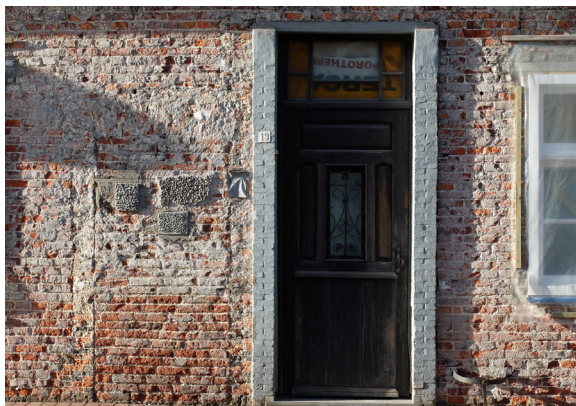
HANSBEKEDORP 19

Een diagnose was moeilijk op te maken vermits het pand verbouwd werd tijdens de inventarisatie. Het baksteenmetselwerk is gehavend door het afkappen van kaleilagen, maar anderzijds is zo de lijkdeur wel zichtbaar.

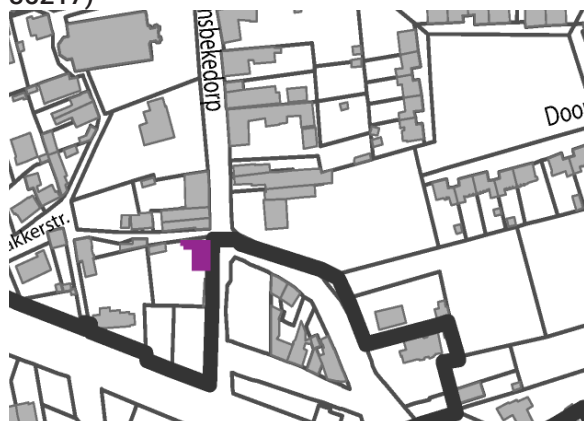
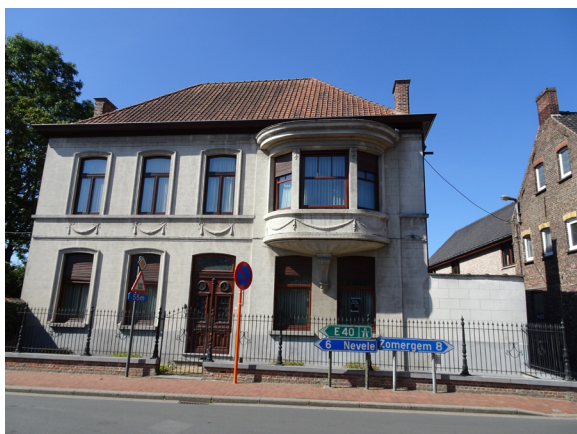
HANSBEKEDORP 7 (ID VASTGESTELDE INVENTARIS: 35217)

Er zijn geen noemenswaardige gebreken vast te stellen.

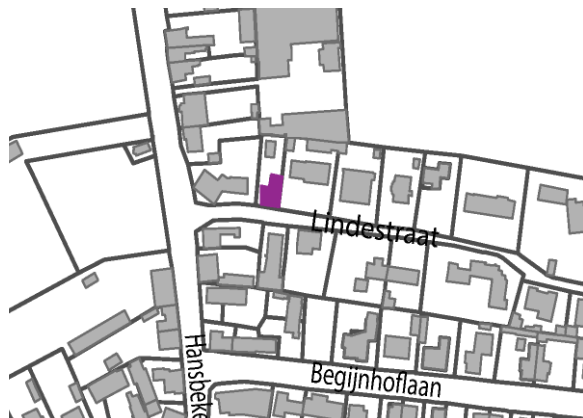
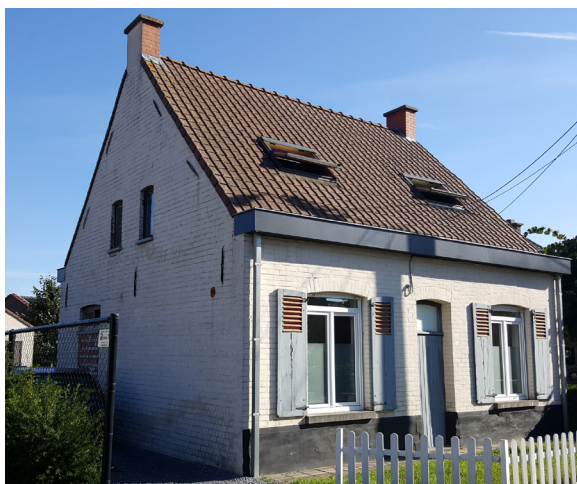
LINDESTRAAT 1

De bakgoot past niet binnen het karakter van de woning. De ramen werden ingevuld met recent schrijnwerk en doen afbreuk aan het historische karakter. Het houtwerk bladdert af en vertoont droogscheuren. Het parement is op verschillende plaatsen vervuild.
