Dorpsgezicht Hansbeke

Beheersplan

Dorpskern Hansbeke (Nevele)

April 2018

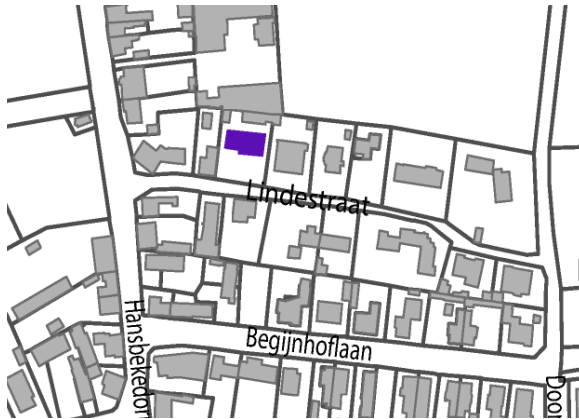
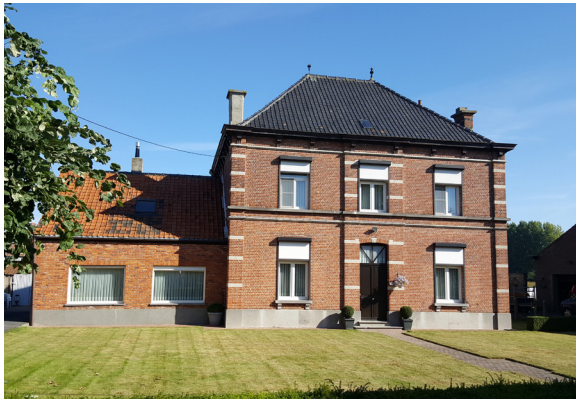
LINDESTRAAT 3 (ID VASTGESTELDE INVENTARIS: 35260)

De algehele toestand van het gebouw is goed. Er zijn op het eerste zicht geen grote gebreken op te merken. De rolluikkasten aan de ramen op het gelijkvloers en de eerste verdieping passen niet bij het karakter van het gebouw.

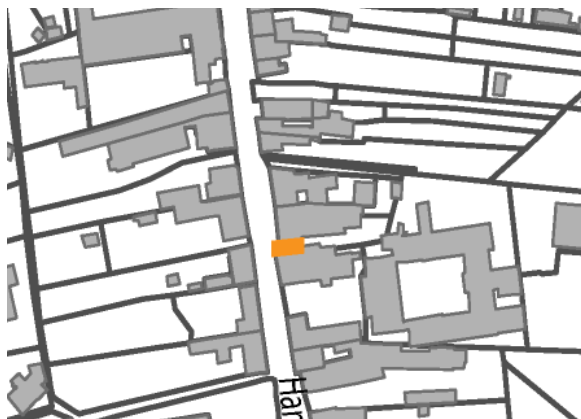
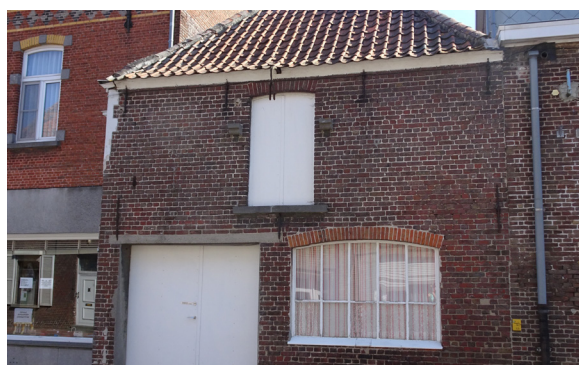
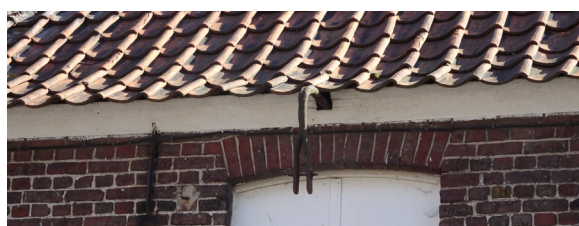
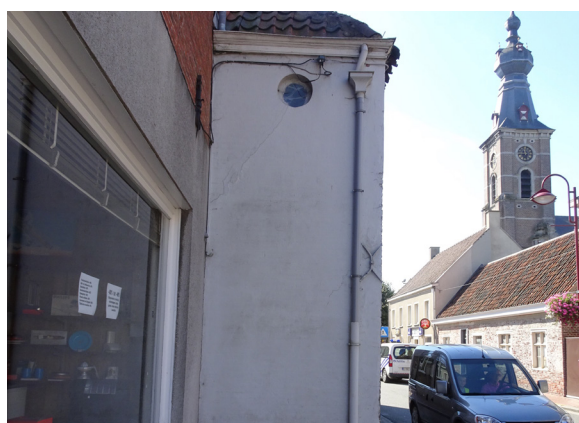
HANSBEKEDORP 30

Het origineel houten schrijnwerk is nog aanwezig en lijkt nog in relatief goede staat. Het schilderwerk is wel deels afgebladderd. De ijzeren hijsbalk is roestig. De gevels zijn vervuild.

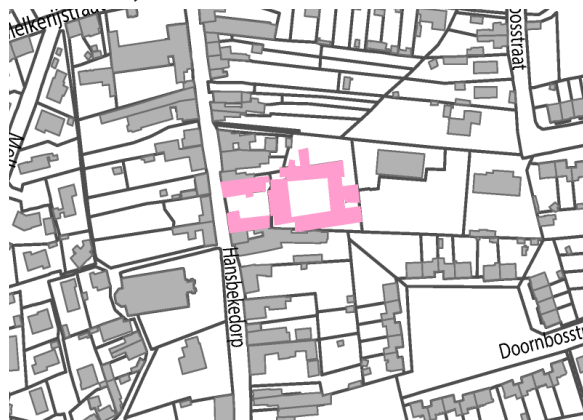
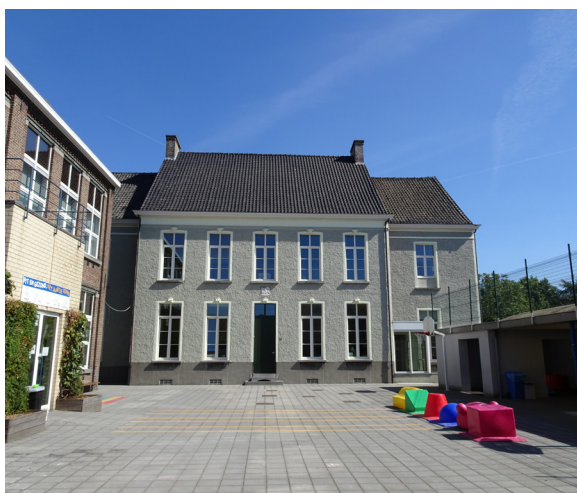
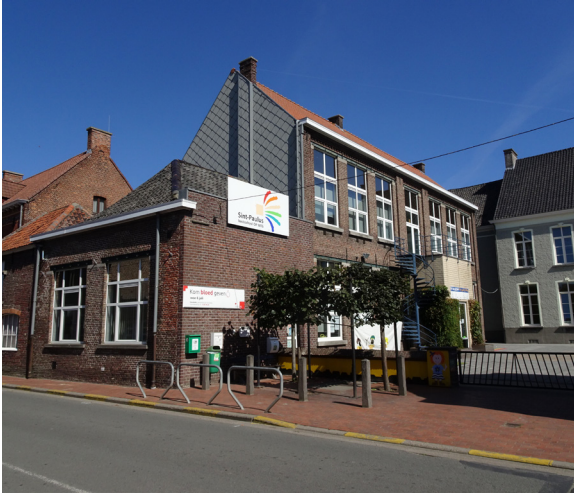
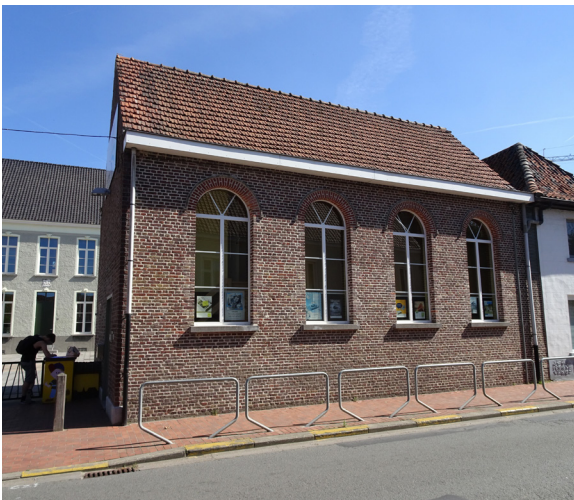
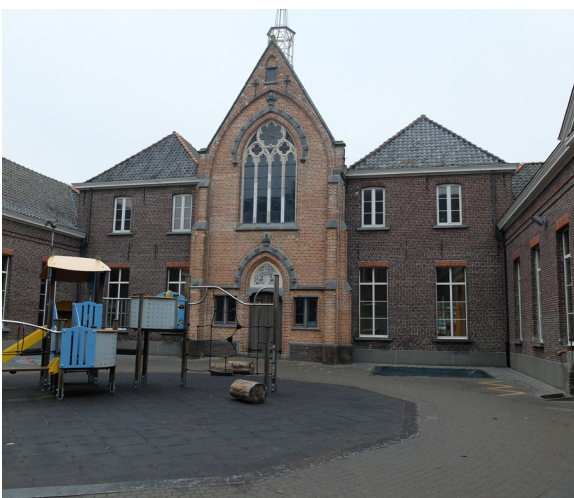
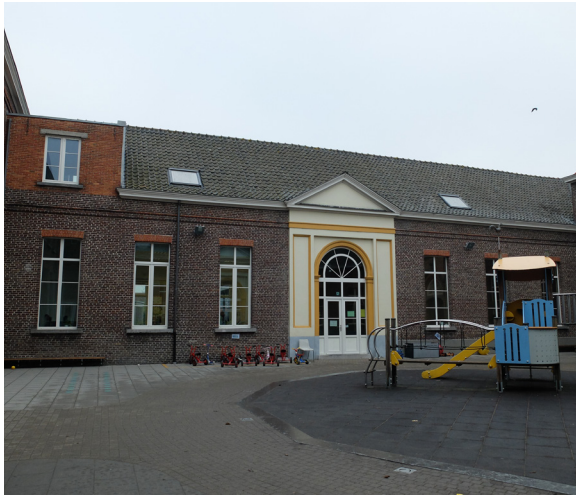
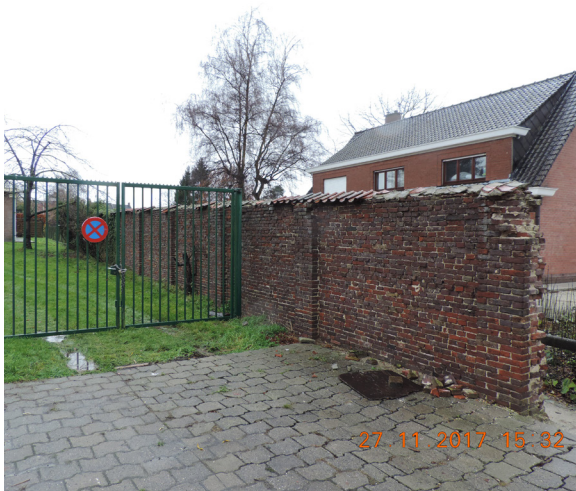
HANSBEKEDORP 30 (ID VASTGESTELDE INVENTARIS: 35225)

De voormalige kloostergebouwen zijn in gebruik als school. Hierdoor moeten de gebouwen voldoen aan de noden van de school. Hierdoor zijn bepaalde ingrepen, zoals de buitentrapp aan de vleugel op de speelplaats, eerder storend voor het karakter van het gebouw maar deze zijn wel noodzakelijk voor de werking van de school. Op het eerste zicht is de algemene toestand van de gebouwen goed.

Bij de bakstenen muur is het voegwerk uitgespoeld waardoor vocht kan indringen in het metselwerk. De dakpannen die fungeren als dekstenen zijn op veel plaatsen weggevallen waardoor regenwater rechtstreeks in het metselwerk kan dringen. Op het uiteinde is de muur deels afgebroken met afbrokkelende bakstenen tot gevolg. Het andere uiteinde wordt overwoekerd door planten.

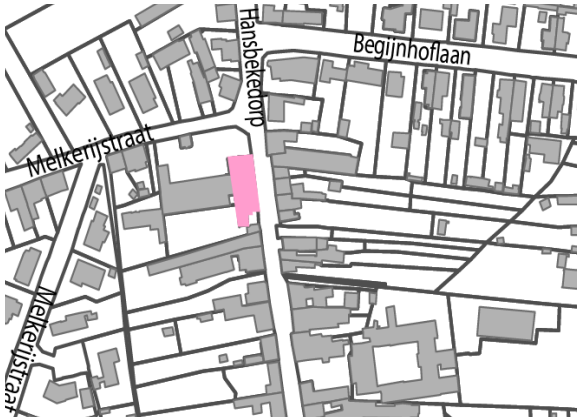
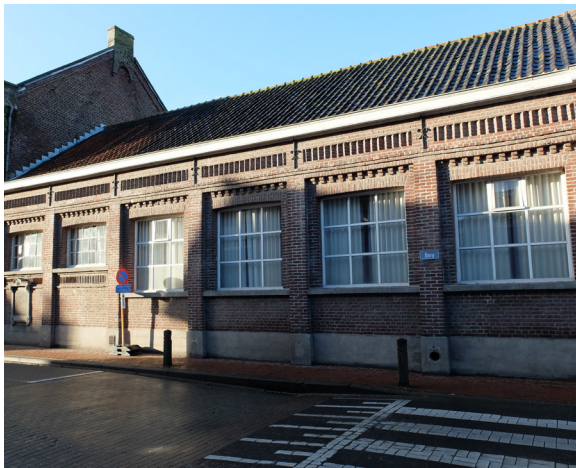
HANSBEKEDORP 35 (ID VASTGESTELDE INVENTARIS: 35226)

De schilderlagen van het schrijnwerk bladderen plaatselijk af en de gevels zijn een beetje vervuild. Verder lijken er op het eerste zicht geen concrete gebreken te zijn. De originele opbouw is nog bewaard, inclusief de oude indeling van de ramen waardoor het historische karakter van het gebouw bewaard bleef.
